# Provisionalización inmediata de un incisivo central

Arturo Llobell  
España

Fracaso del tratamiento endodóntico de un incisivo central

Alveolo postextracción, colocación inmediata de un implante NobelActive® TiUltra™, injerto óseo menor con creos™ xenogain, pilar provisional Snap

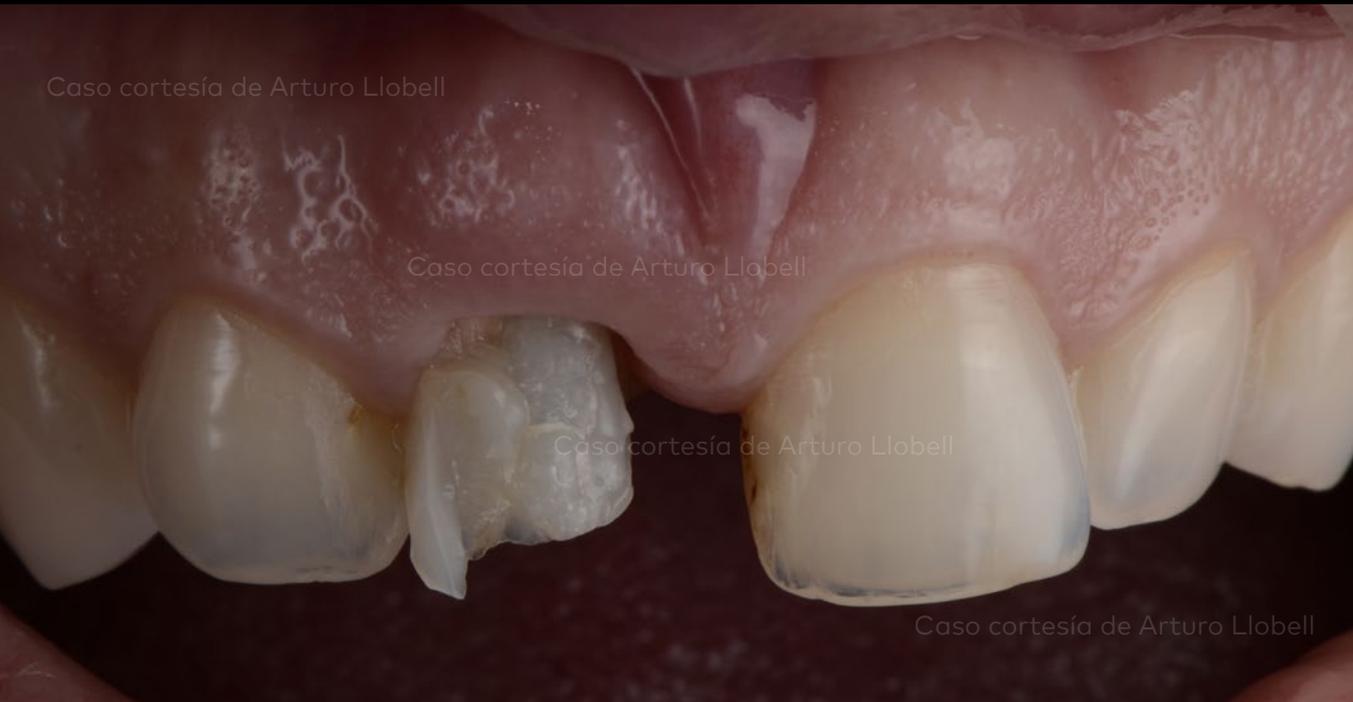
Situación clínica inicial.

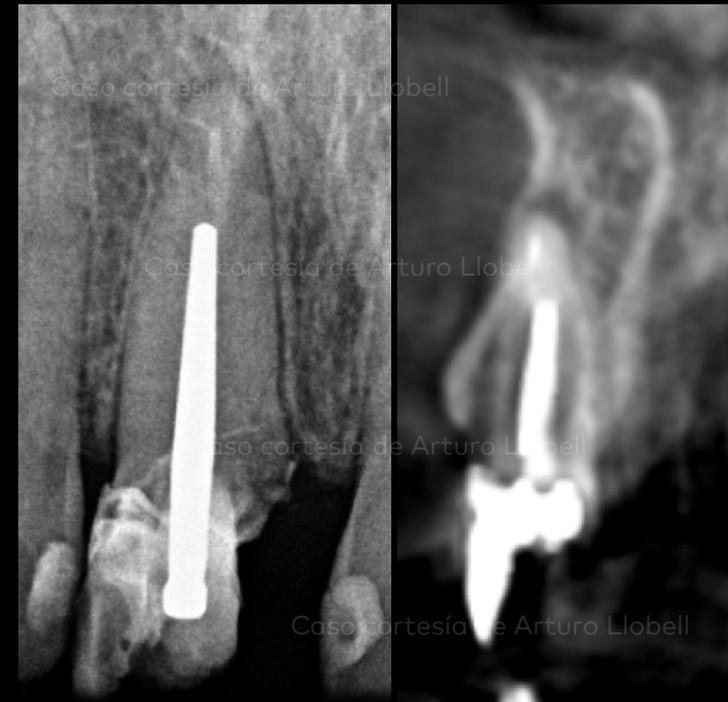
Radiografía y CBCT mostrando la endodoncia fallida y el tratamiento restaurador. El paciente rechazó opciones de tratamiento ortodóntico de erupción forzada.

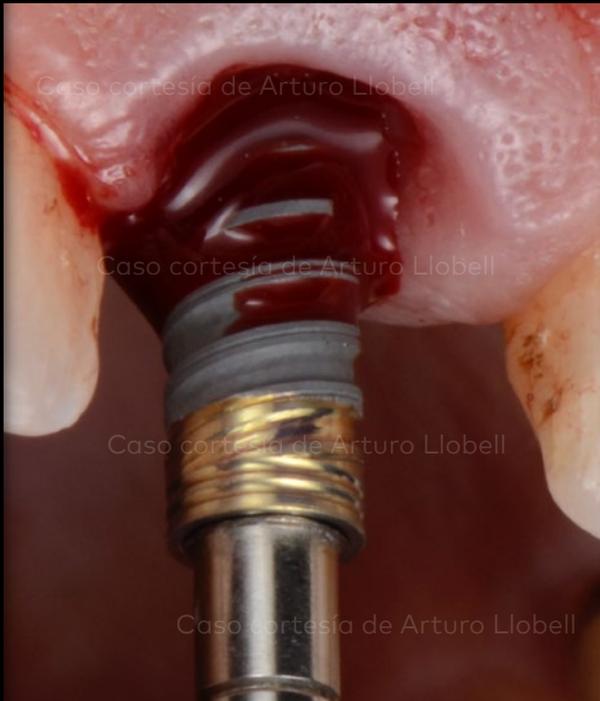
La sangre es atraída a lo largo de las roscas de la superficie hidrofílica TiUltra™ durante la colocación del implante.

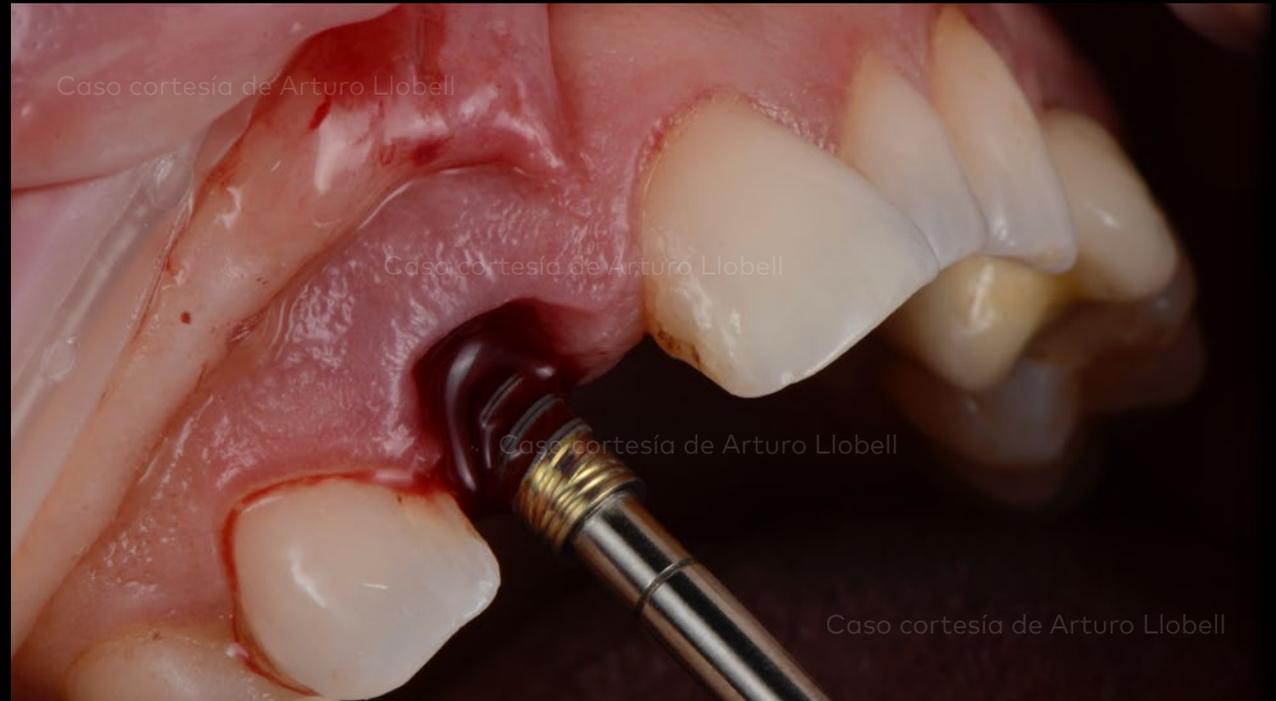
Colocación inmediata de un implante NobelActive® TiUltra™ 3.5 x 13 mm en un alveolo postextracción reciente.

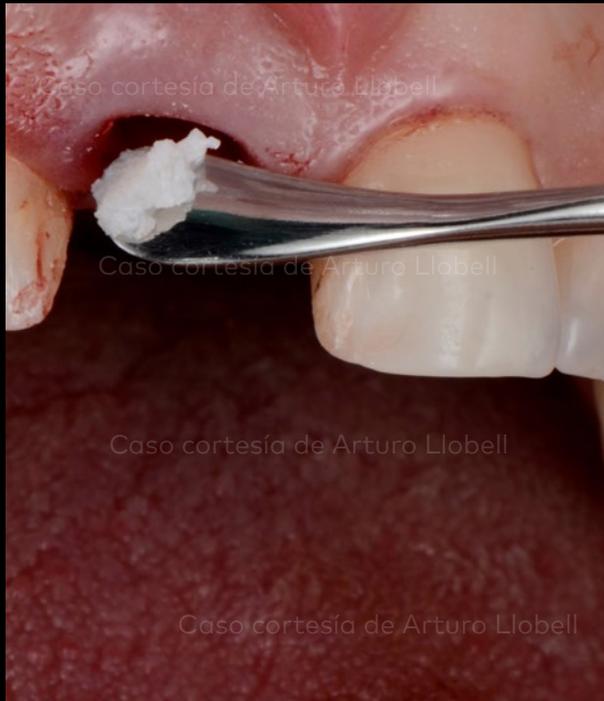
Conservación de hueso con creos™ xenogain.

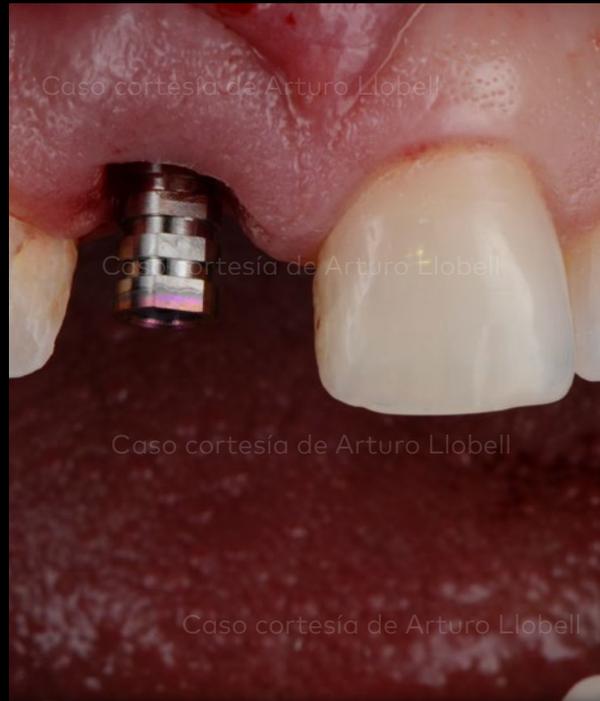
Pilar provisional Snap colocado.

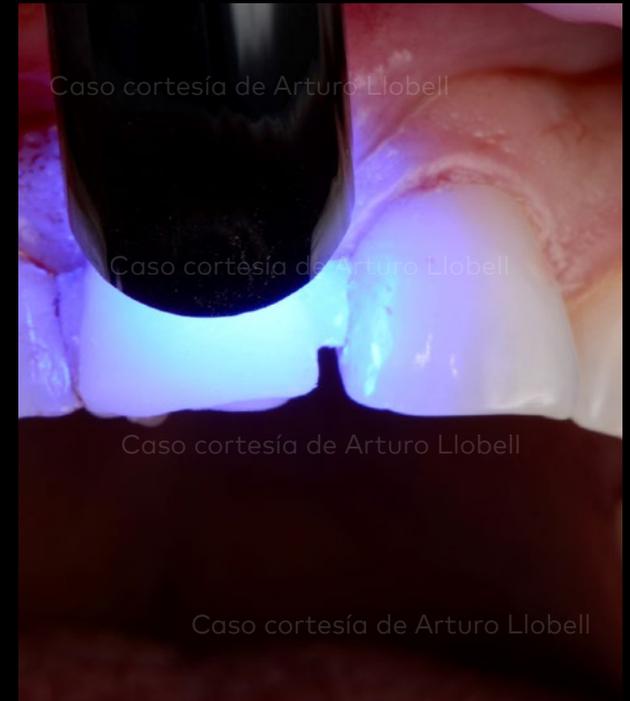
Polimerizado de la resina durante la restauración provisional.

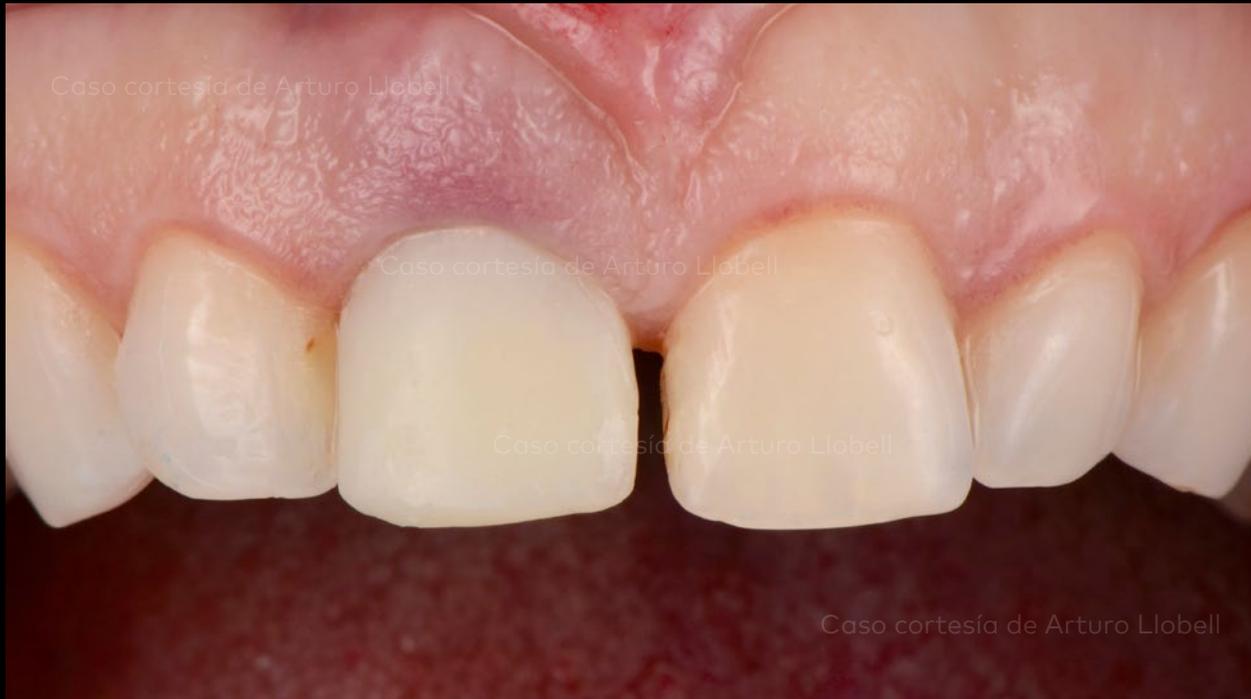
Restauración provisional colocada el mismo día de la cirugía.

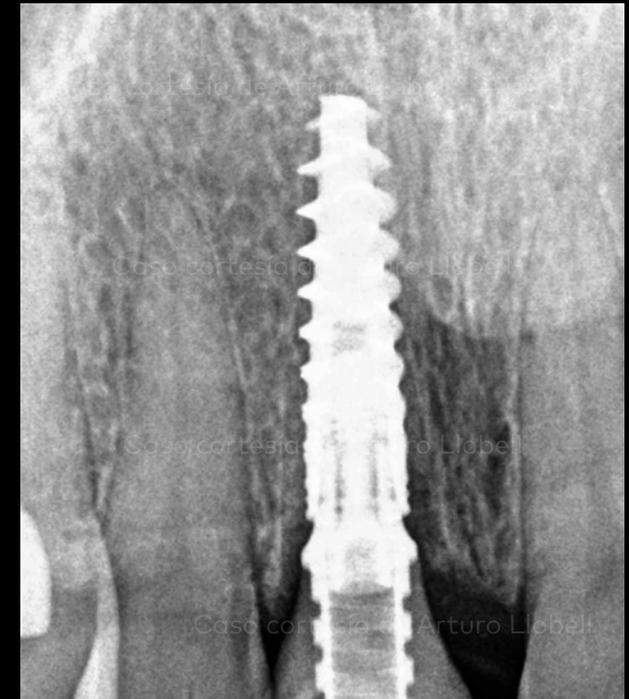
Radiografía el mismo día de la cirugía.

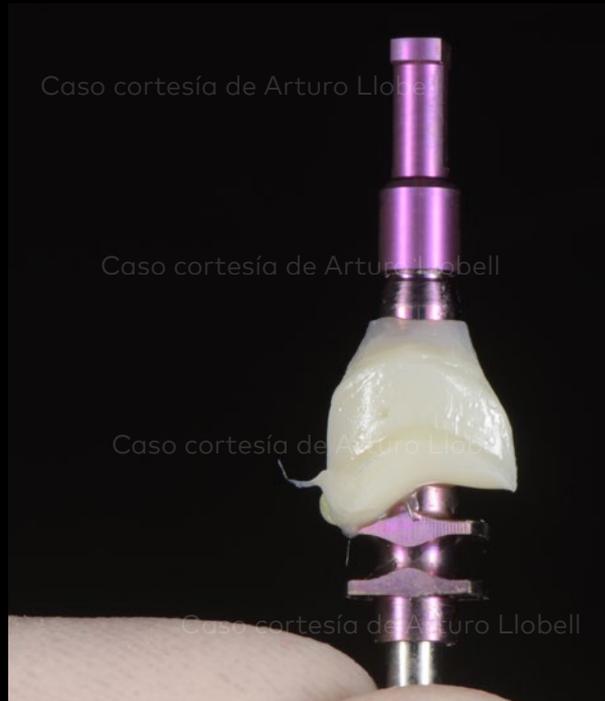
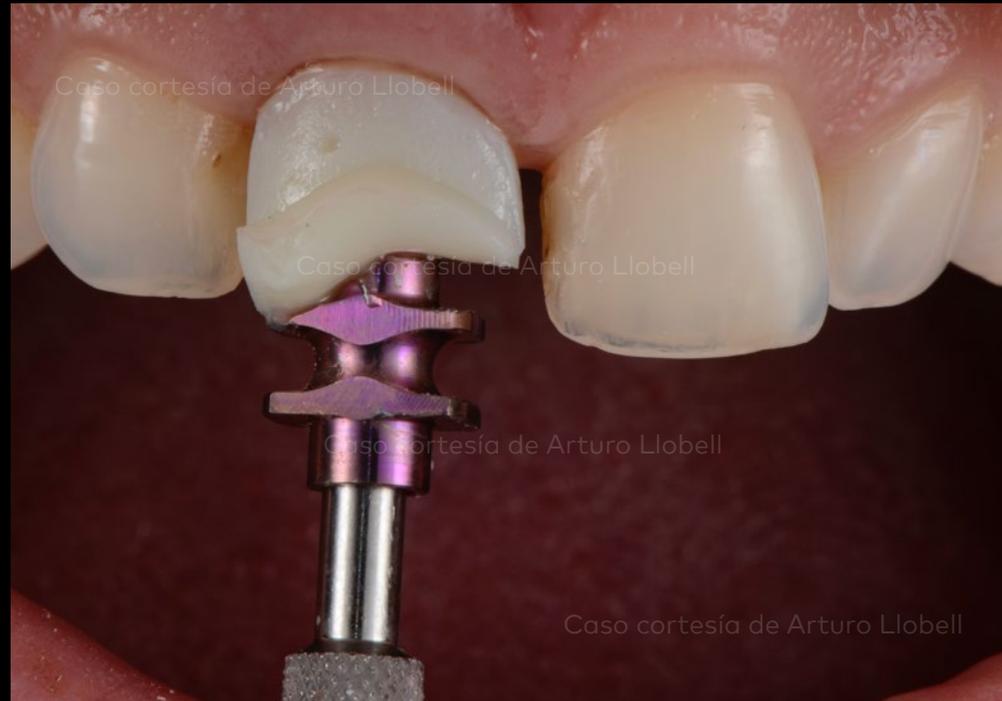
Cofia de impresión personalizada.

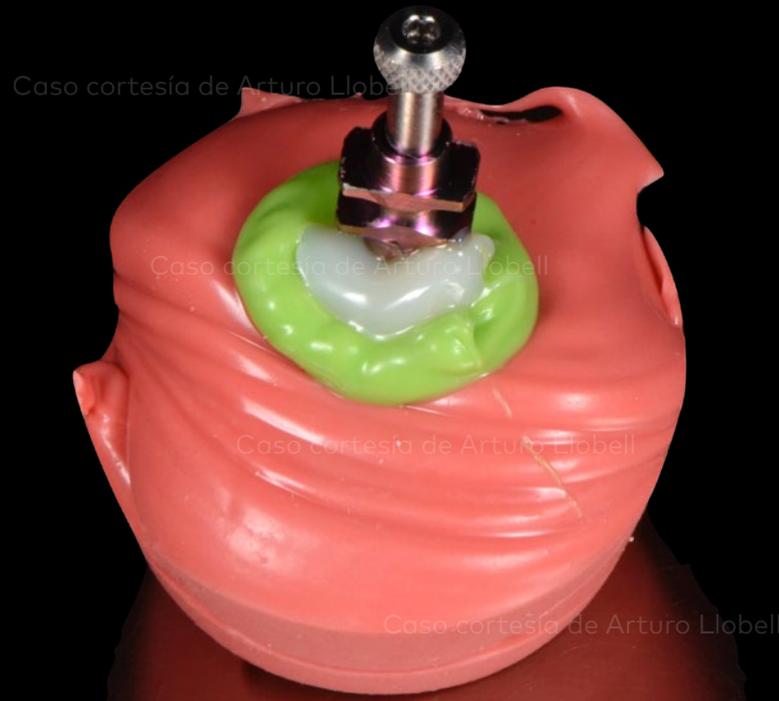
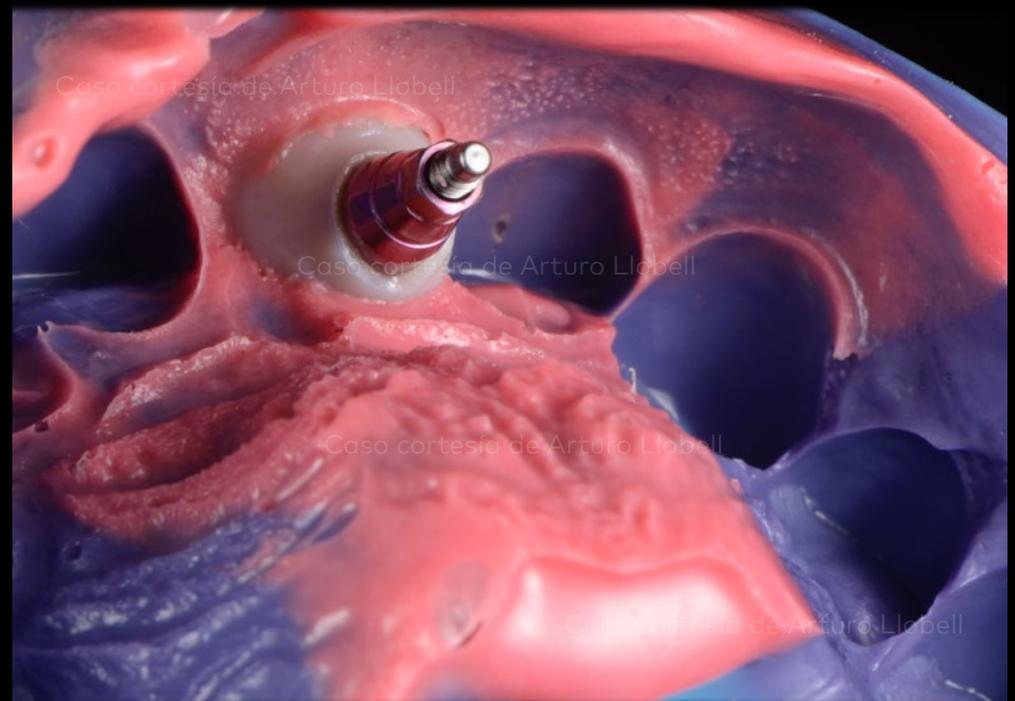
Impresión definitiva utilizando la cofia de impresión personalizada para trasladar el perfil de emergencia a la futura restauración definitiva.

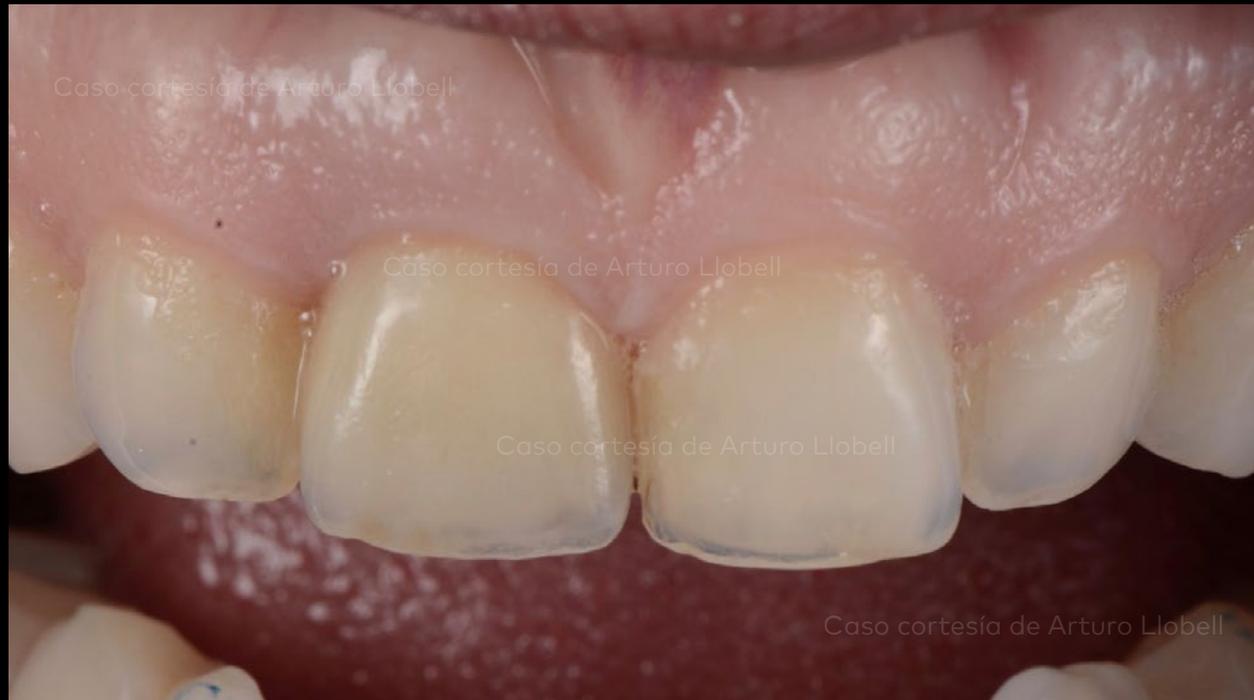
Situación clínica después de 5 meses tras la colocación del implante.

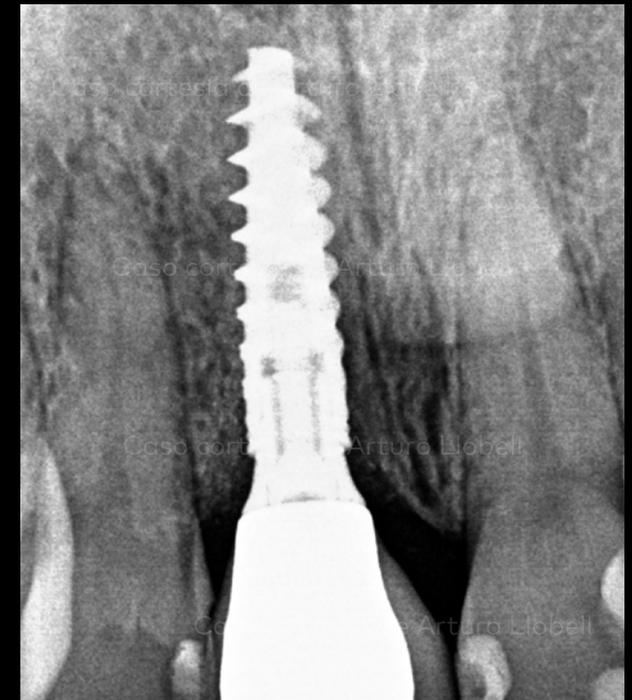
Radiografía en el seguimiento a los 5 meses.
