# ROG utilizando una membrana no reabsorbible con refuerzo de Ti y elevación de seno simultánea

Dr. Fabrizio Colombo, DDS

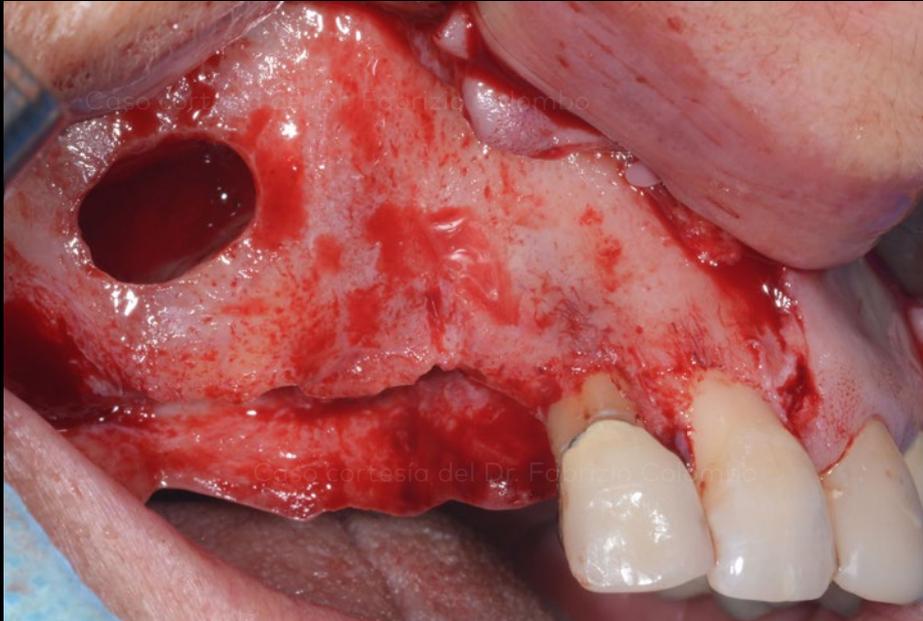
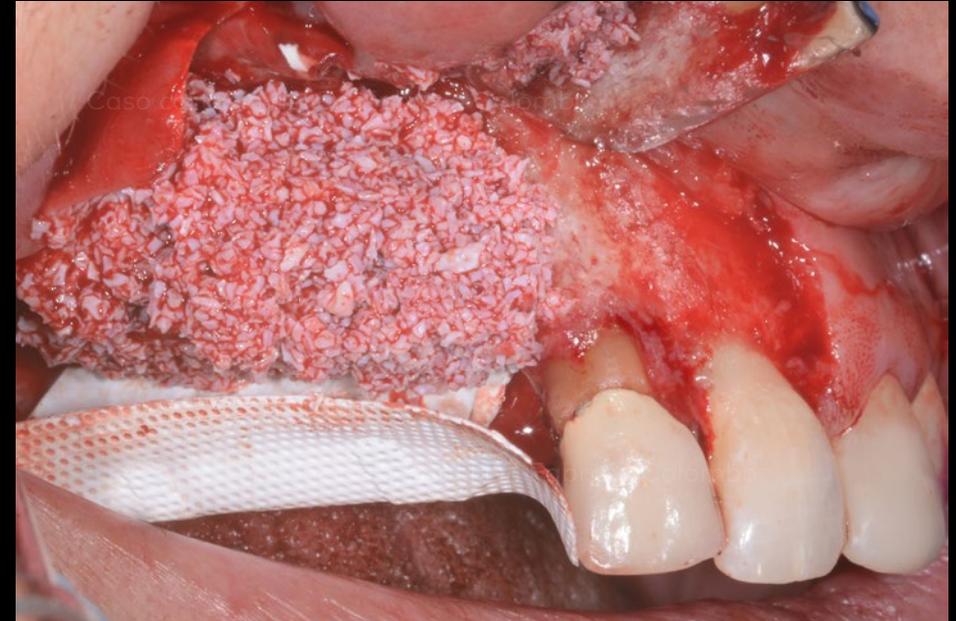
## Cirugía ROG y elevación de seno
