# デジタルワークフローを用いた 抜歯即時インプラント埋入と 補綴修復

前歯部の唇側骨確保のためソケットシールド・テクニックを用いた抜歯即時インプラント埋入。  
N1インプラント埋入後、N1ベースを装着し、フルデジタル・ワークフローを活用した  
プロビジョナル製作および最終補綴製作を行い、  
審美性の高いインプラント支台の補綴修復を実現した。

# N1 インプラントシステム 臼歯部の抜歯即時インプラント埋入 およびプロビジョナリゼーション

アブフラクション、食渣残留、アマルガム修復による症状を伴う下顎右側の乳臼歯を抜去し、N1インプラントを即時埋入後、スクリュー固定の修復物にて暫間補綴修復を実施した。

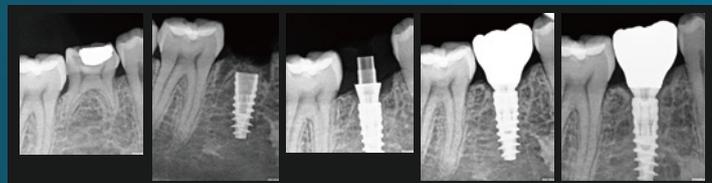
術前    インプラント埋入時    試適    8ヶ月後のフォローアップ    1年後のフォローアップ
