# Aumento de tejido blando en colocación inmediata de implante

**Dr. Ignacio Sanz Martín**  
Lausanne, Suiza

Extracción dental con colocación inmediata del implante y aumento simultáneo del tejido blando.

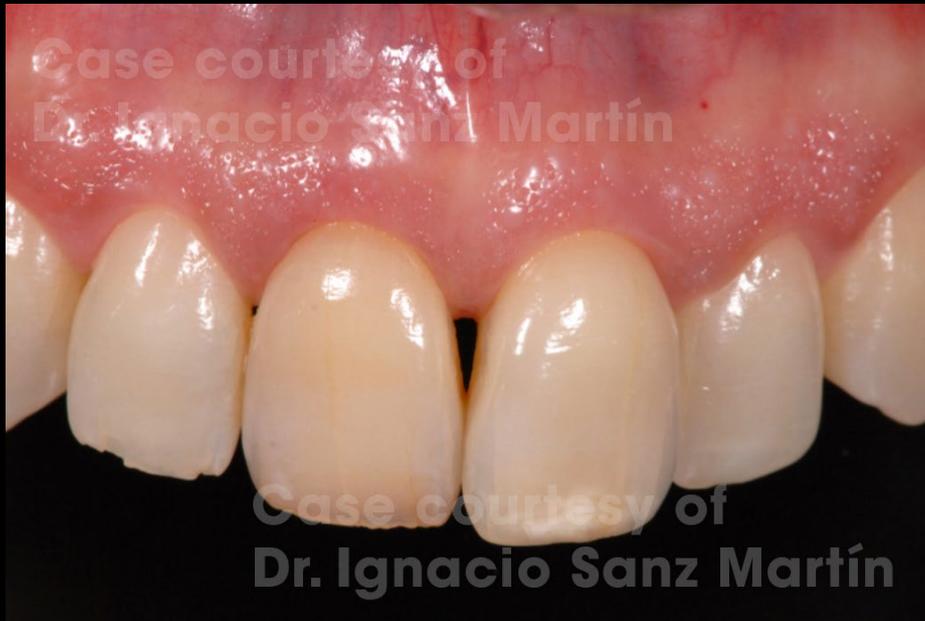
Situación inicial – vista frontal.

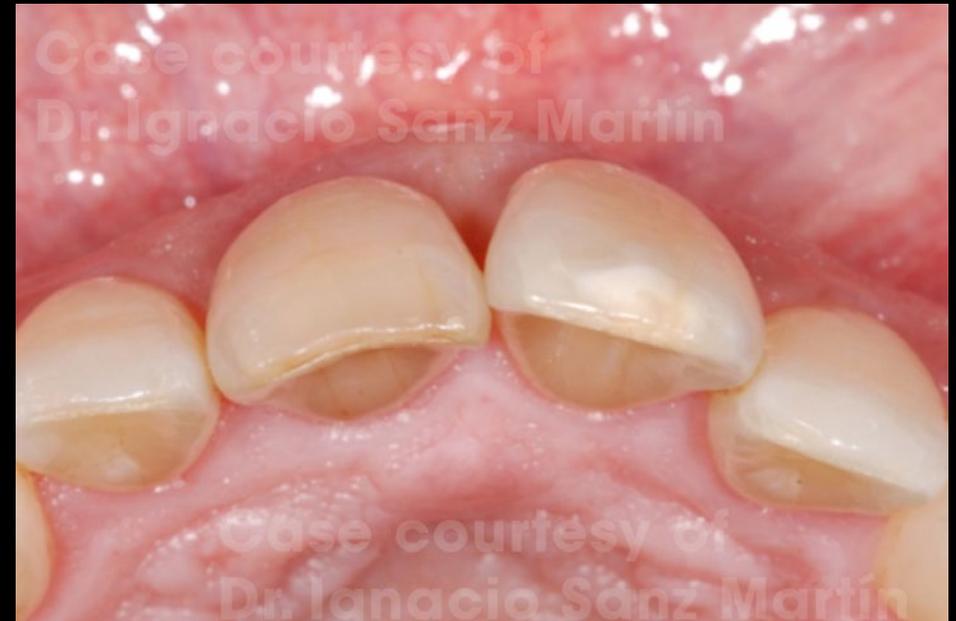
Situación inicial – vista oclusal.

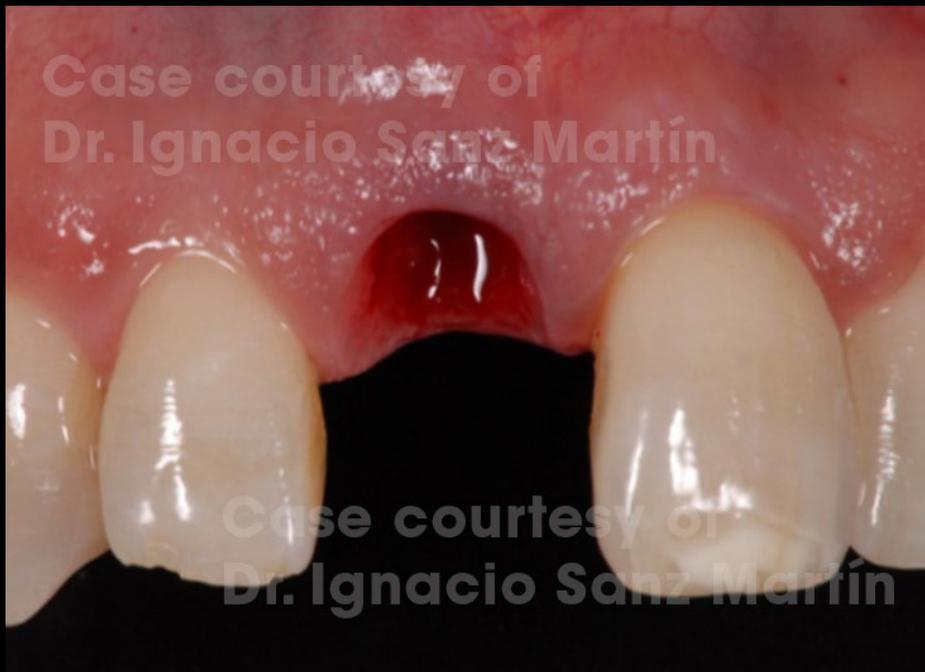
Extracción dental – vista frontal.

La extracción dental se llevó a cabo de forma atraumática para minimizar el daño en el tejido. Se utilizaron fresas piloto para preparar la osteotomía en la superficie palatal del alveolo, con el fin de lograr una colocación adecuada del implante. Se utilizó un implante NobelActive de 3.5 mm de diámetro y 13 mm de longitud. El espacio vestibular se rellenó con matriz de hueso bovino desproteínizado (DBBM).

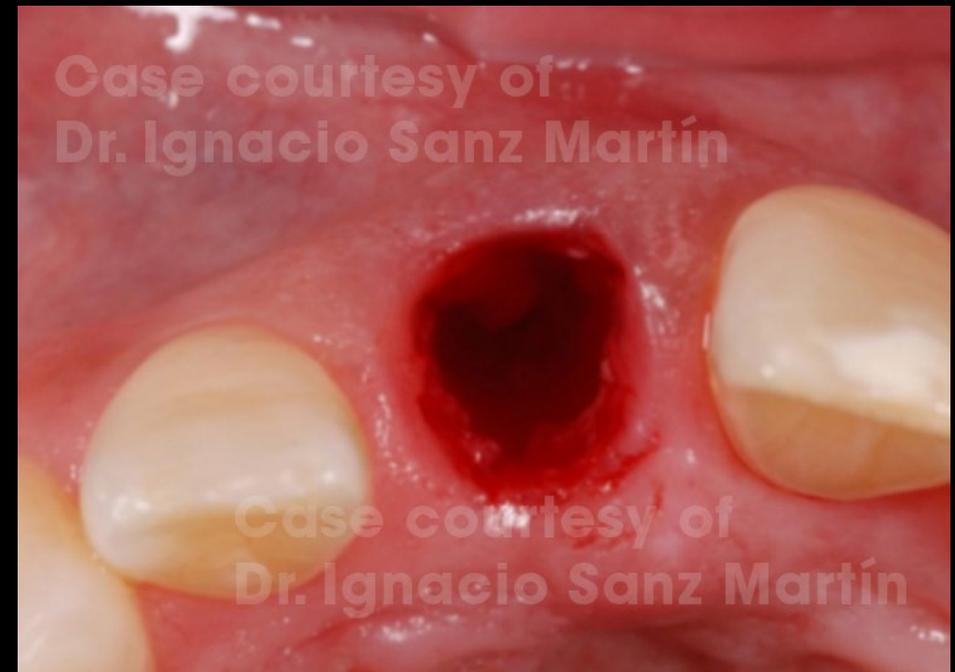
Extracción dental – vista oclusal.

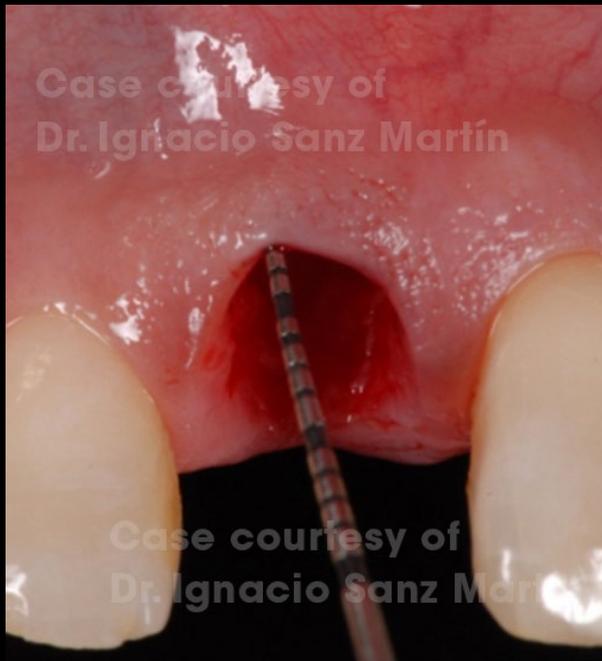
Sondaje de hueso vestibular.

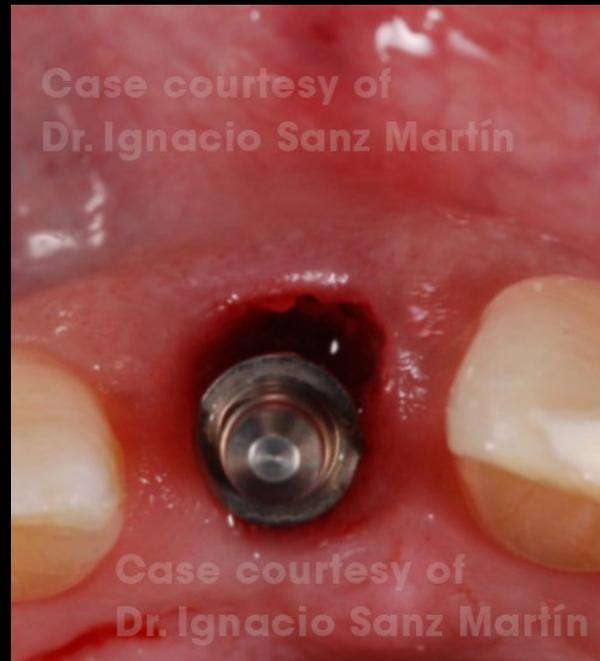
Se colocó un implante NobelActive™  
de 13 x 3.5 mm.

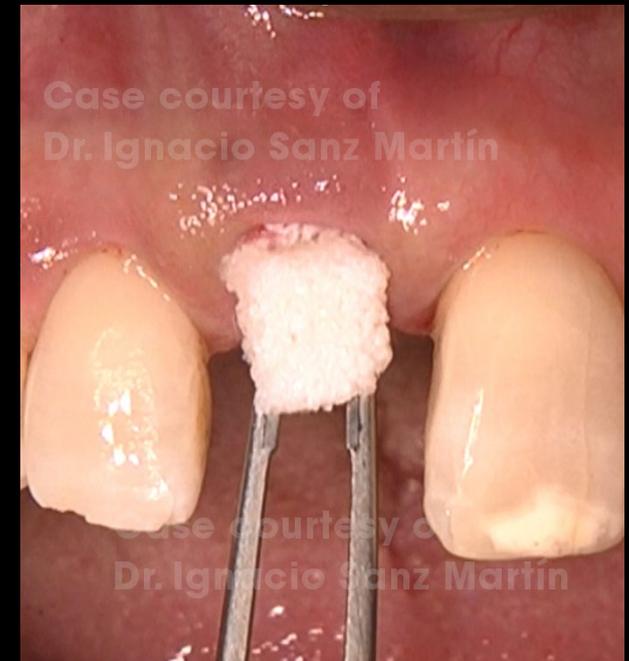
Inserción de un bloque de DBBM.

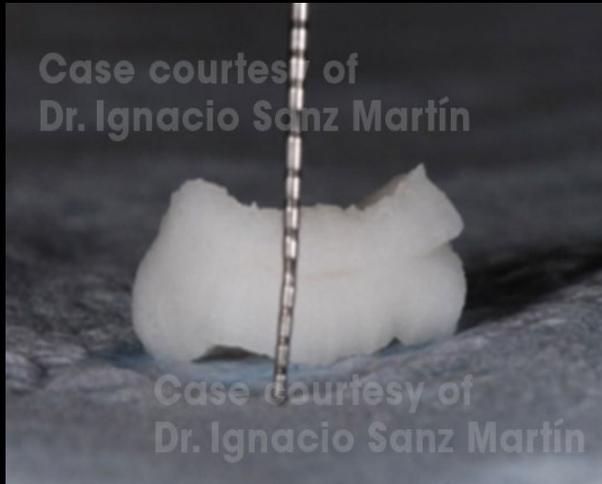
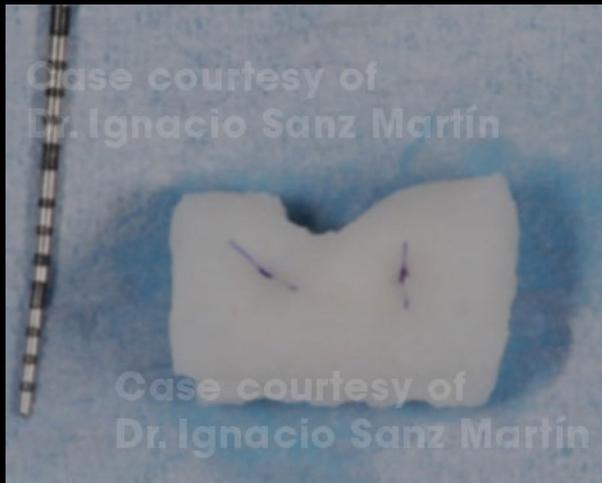
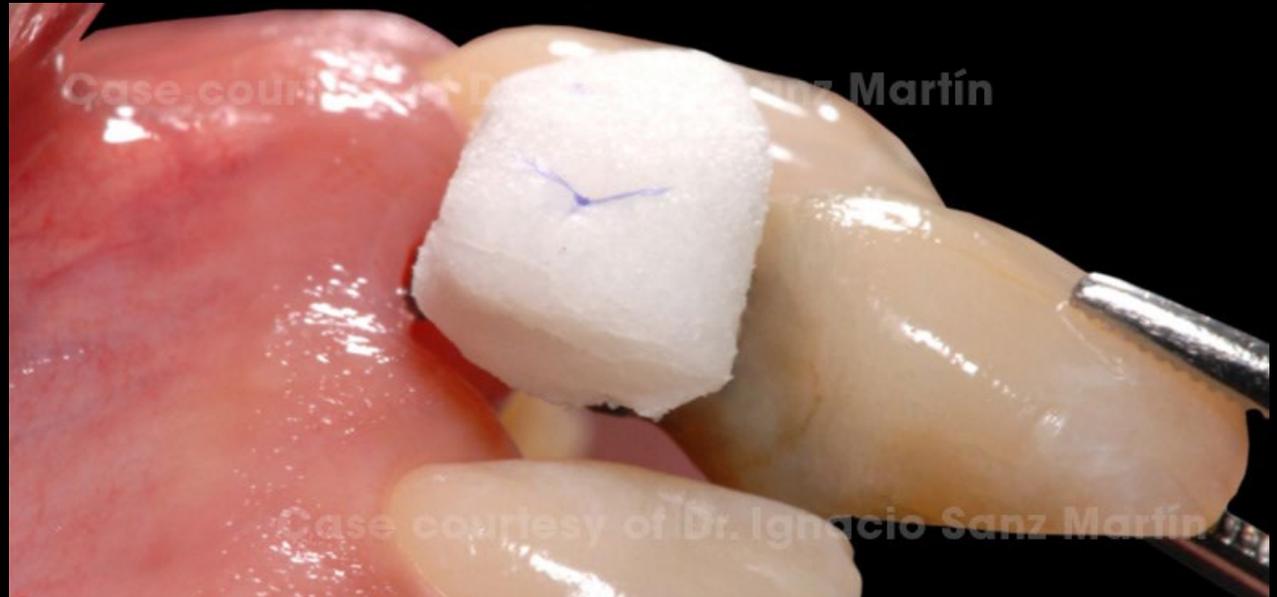
Vista de creos™ mucogain sobre el lecho de implantación.

Vista lateral y superior de la matriz creos™ mucogain preparada. La matriz se pliega para aumentar el volumen y se corta para darle forma en estado húmedo.

Se creó una bolsa de espesor parcial en la zona vestibular bajo el margen mucoso mediante instrumental de tunelización. Se utilizó una matriz de colágeno creos™ mucogain para sustituir el tejido blando. Se recortó y adaptó en el plano mesiodistal para llegar a los dientes adyacentes y se extendió en el plano apical 6 mm por debajo del margen. Se utilizaron suturas de anclaje en la zona mesial y distal del alveolo para estabilizar la matriz.

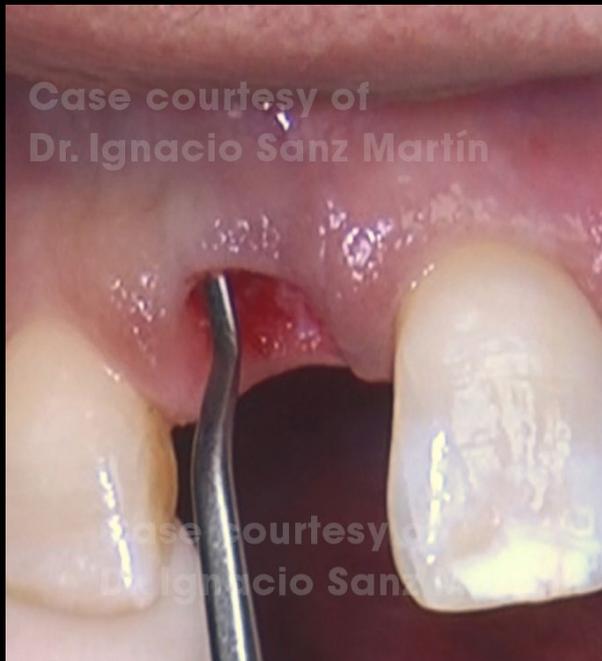
Preparación de una bolsa vestibular para aumentar el volumen del tejido blando con la «técnica del sobre».

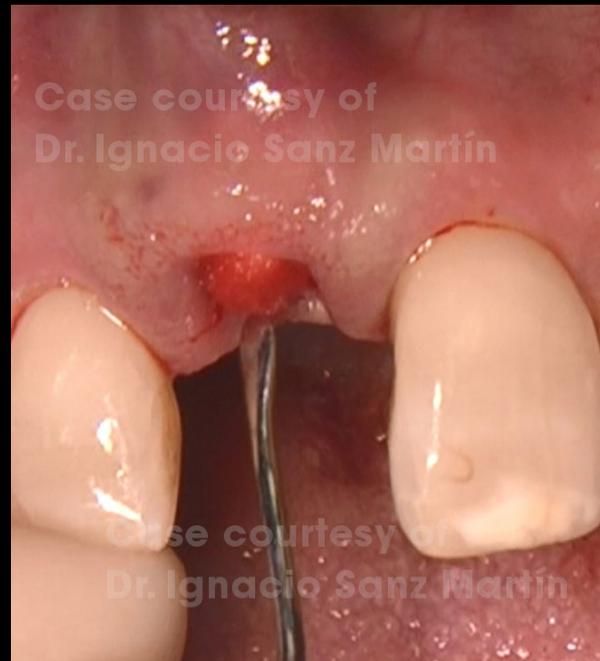
Inserción de creos™ mucogain en la bolsa.

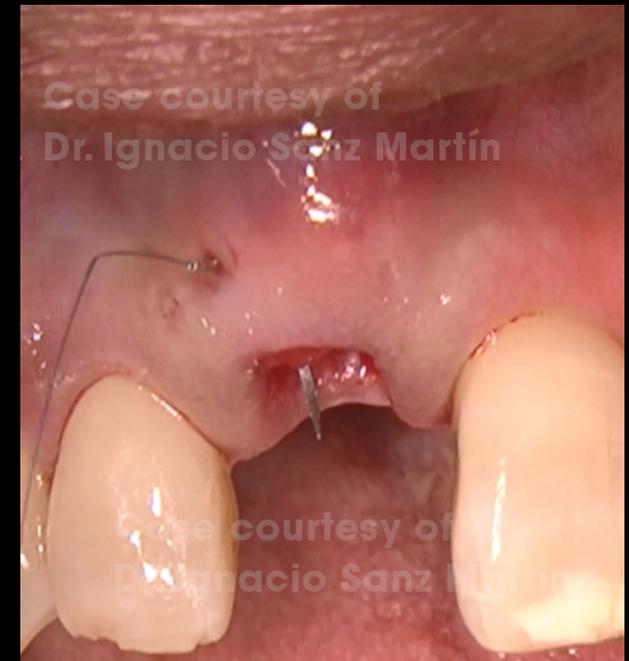
Fijación de creos™ mucogain en el tejido blando adyacente para minimizar los movimientos durante la fase de cicatrización.

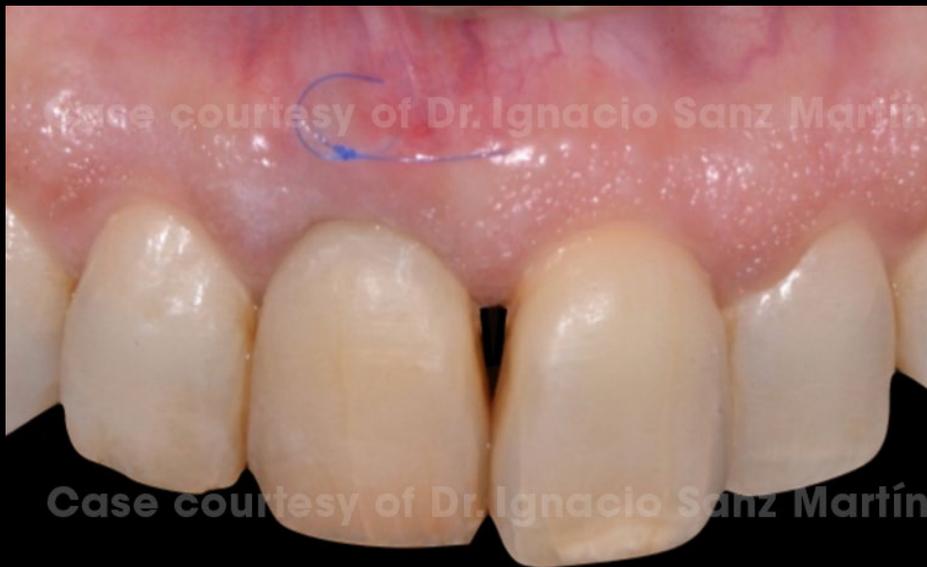
Vista frontal tras la colocación de creos™ mucogain.  
Obsérvese que creos™ mucogain se sutura en el tejido blando adyacente para minimizar el movimiento durante la fase de cicatrización.

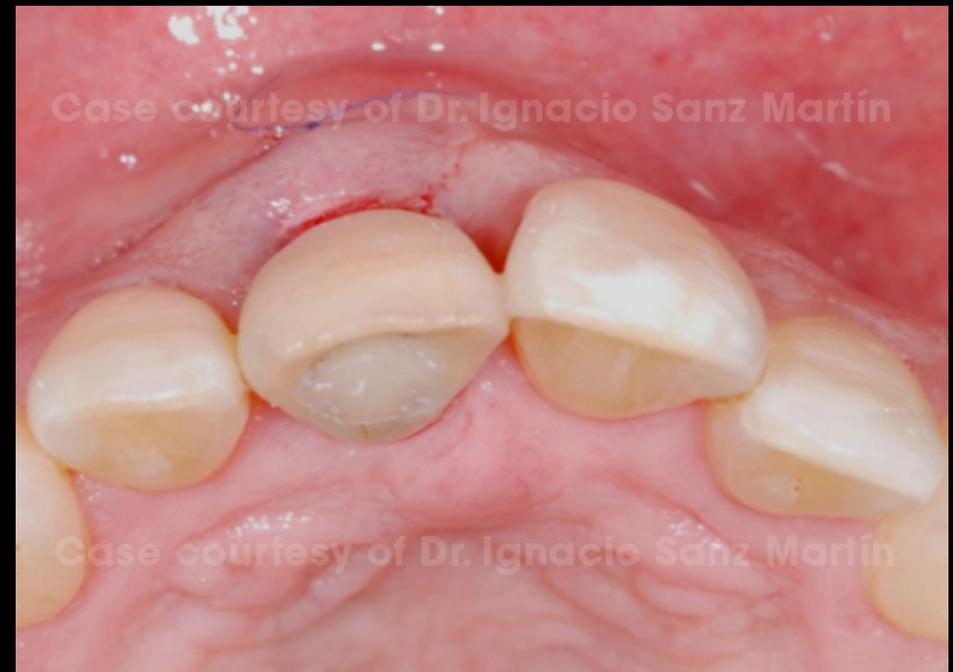
Vista oclusal tras la colocación de creos™ mucogain.

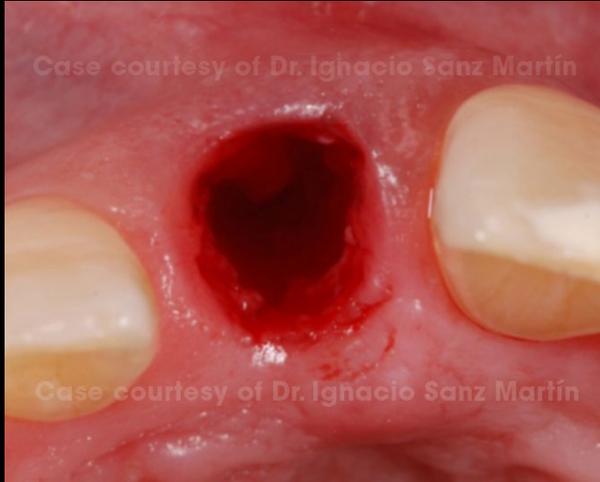
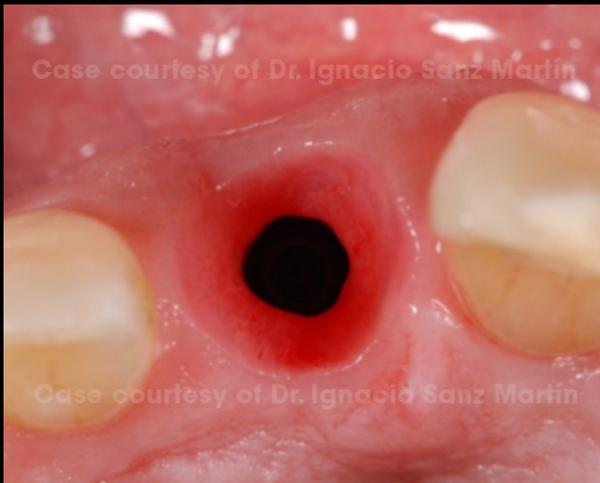
Vista oclusal del tejido blando, en la situación inicial (imagen superior) y tras 6 meses de cicatrización (imagen inferior).

Se realizaron impresiones de silicona el día de la cirugía y en el seguimiento a los 6 meses. Los modelos se fabricaron y escanearon con un escáner 3D de sobremesa. Ambos archivos STL se superpusieron automáticamente mediante un software de análisis de imágenes (Swissmeda Software, Swissmeda AG, Zúrich, Suiza). Se realizaron mediciones lineales y volumétricas.

Los resultados demostraron una disminución mínima del tejido blando 6 meses después de la colocación inmediata del implante.

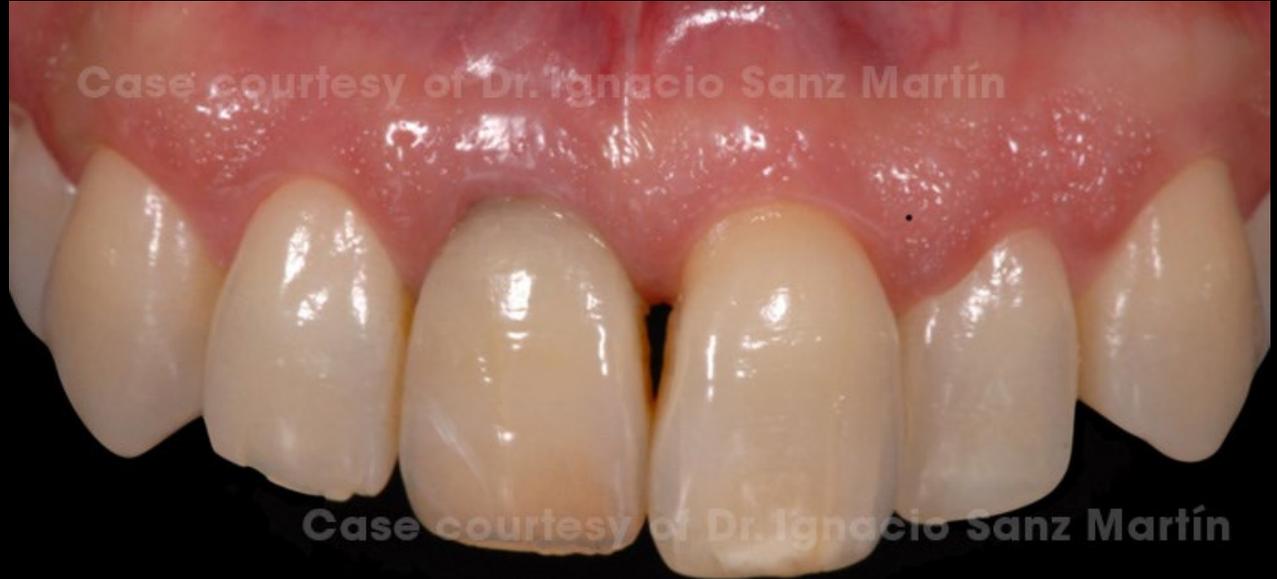
Vista frontal tras 6 meses, con la restauración definitiva.

La prótesis definitiva se colocó alrededor de 6 meses después de la cirugía.

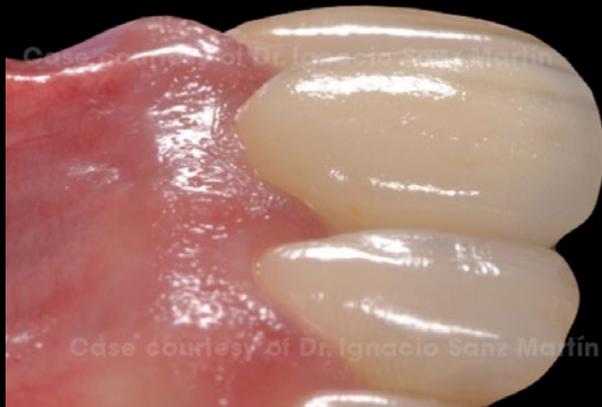
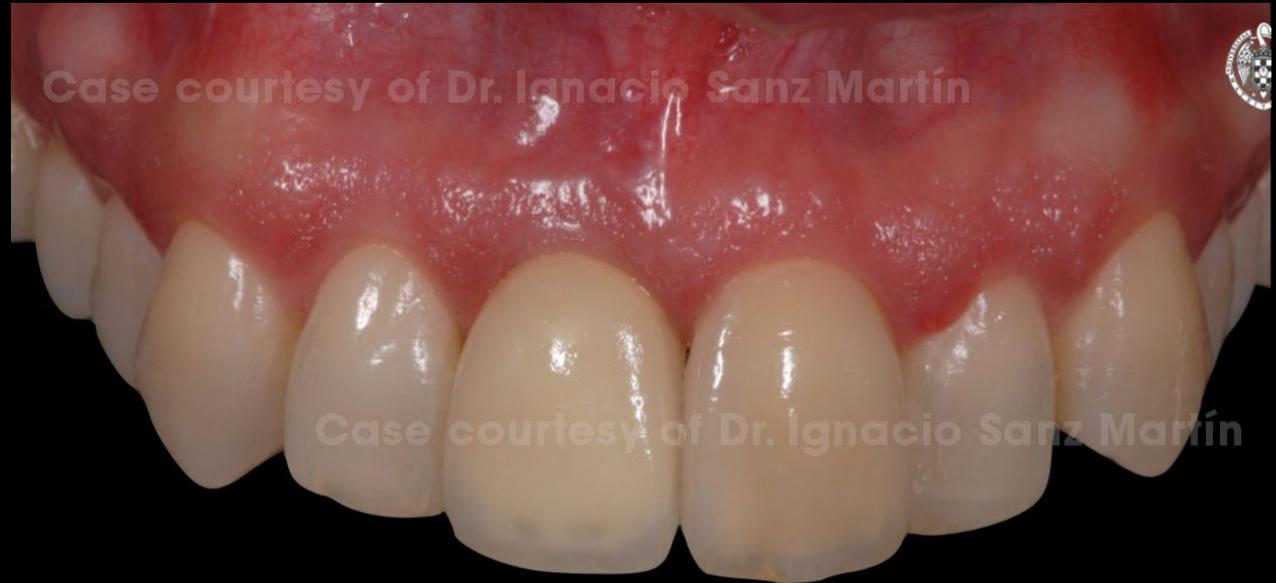
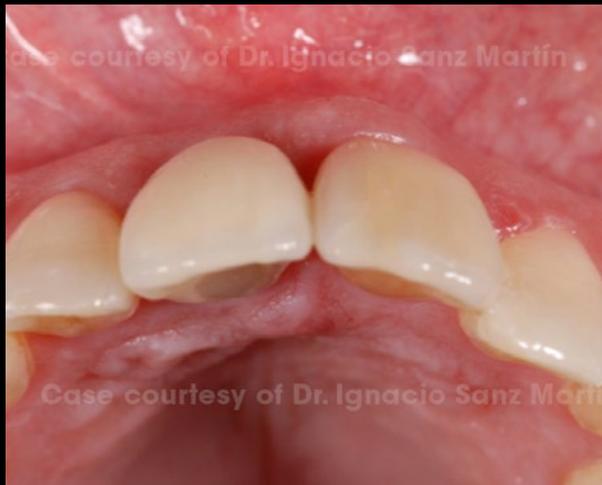
Vista frontal del resultado clínico tras 1 año.

Vista lateral y oclusal.
