# Provisionalização imediata de um incisivo central

Teve de ser extraído um incisivo central perdido. Foi colocado imediatamente um implante NobelActive® TiUltra™ com pilar SnapTemp e provisionalização imediata.

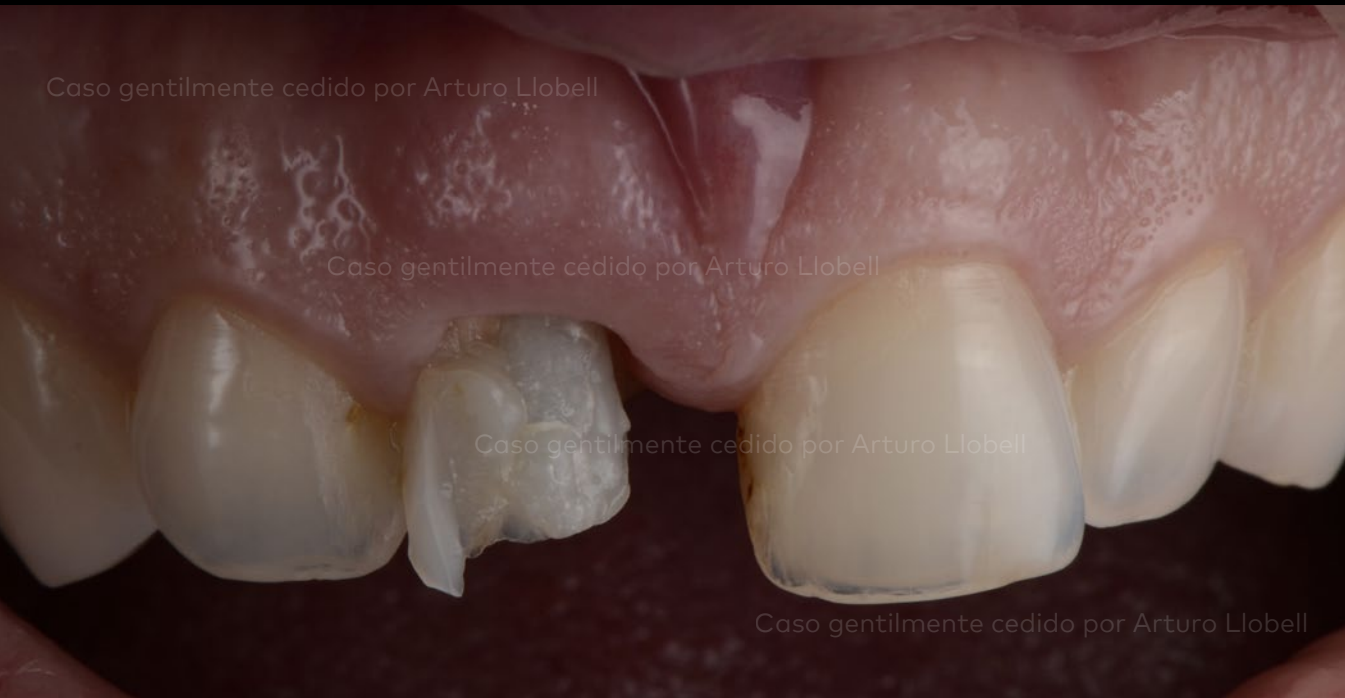
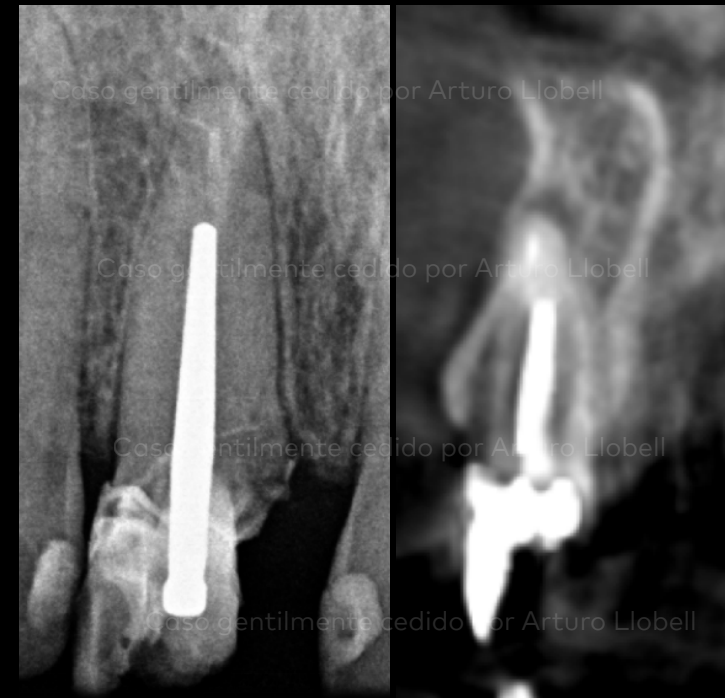
Situação clínica inicial.

Radiografia e CBCT apresentam tratamento endodôntico e protético falhado. A paciente recusou opções de tratamento ortodôntico de erupção forçada.

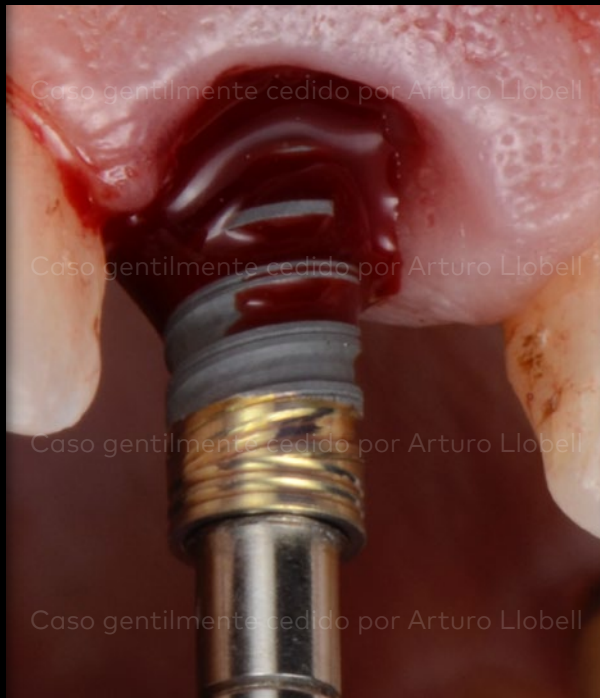
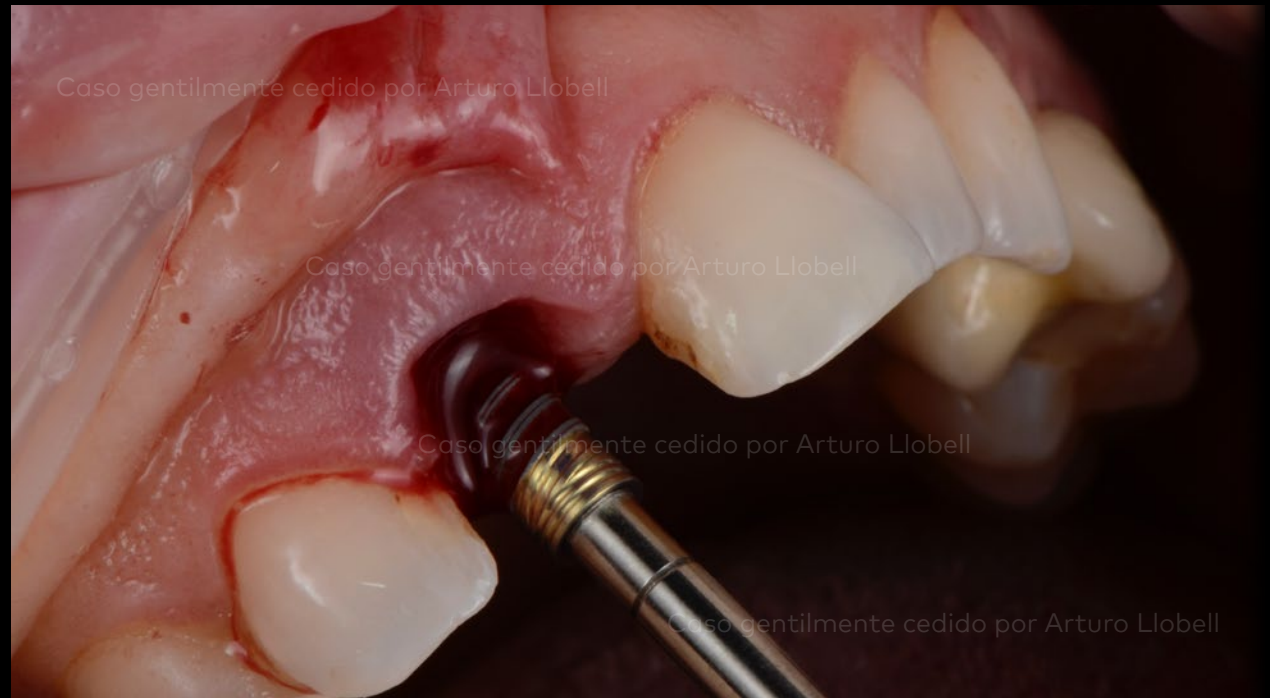
Saída de sangue juntamente com as roscas da superfície hidrofílica do TiUltra™ durante a colocação do implante.

Colocação imediata do implante NobelActive® TiUltra™ 3.5 x 13 mm num alvéolo pós-extracional recente.

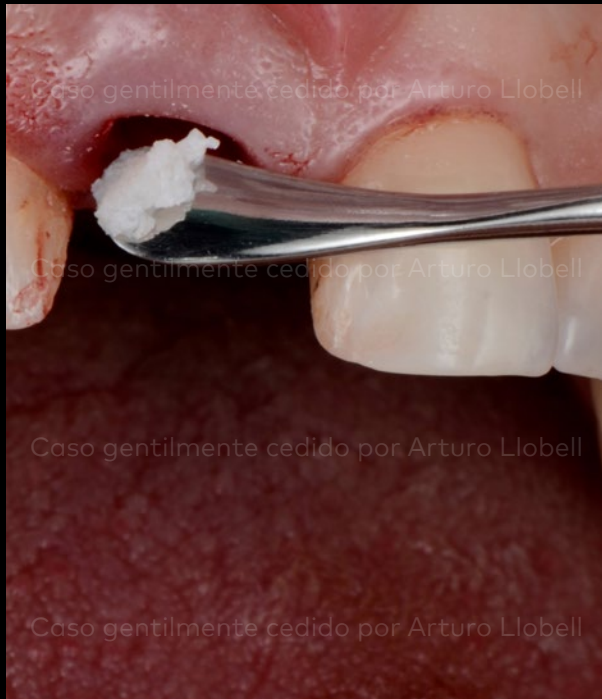
Preservação óssea com creos™ xenogain.

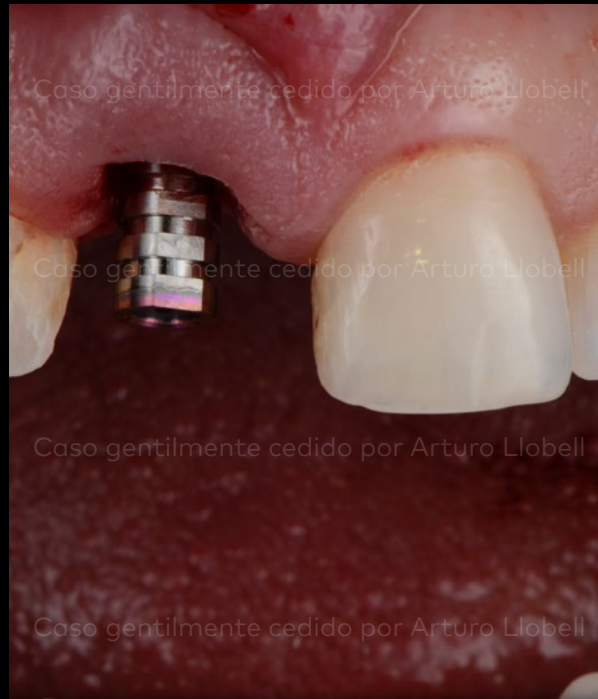
Pilar SnapTemp colocado.

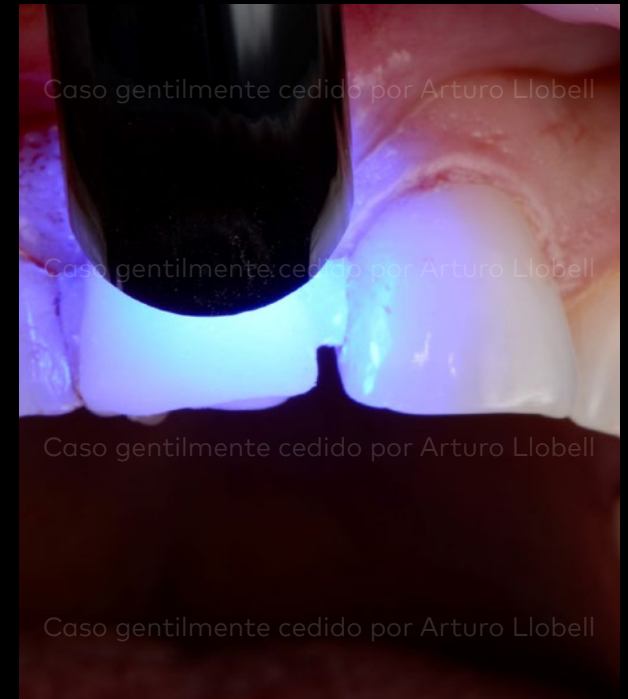
Polimerização da resina durante a provisionalização temporária.

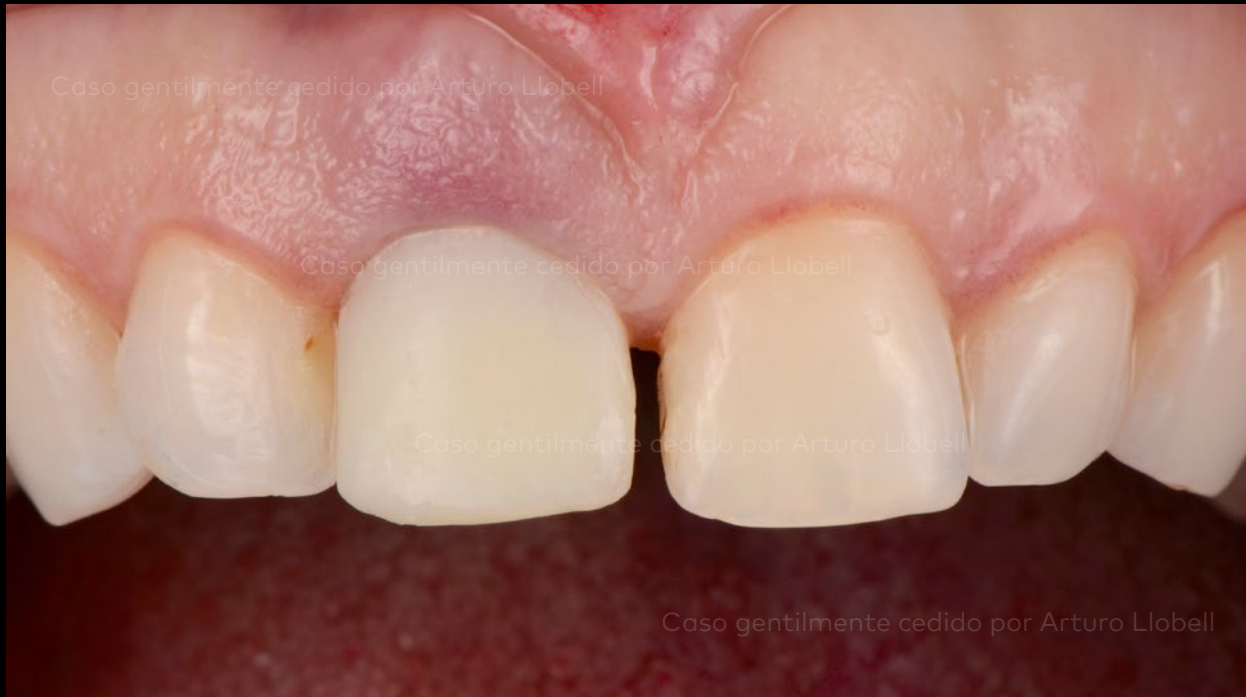
Provisórios temporários colocados no dia da cirurgia.

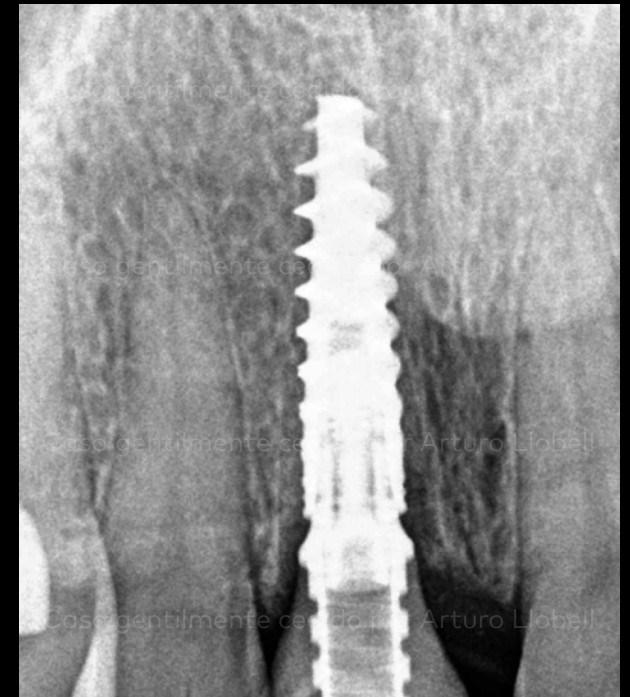
Radiografia no dia da cirurgia.

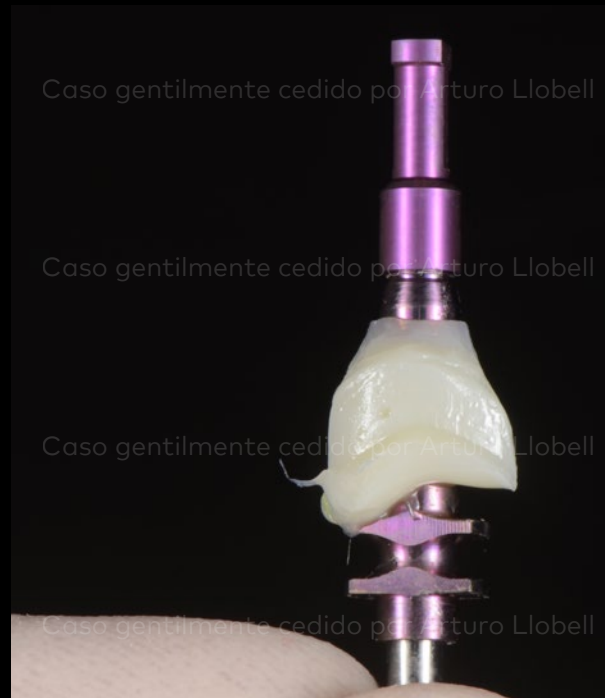
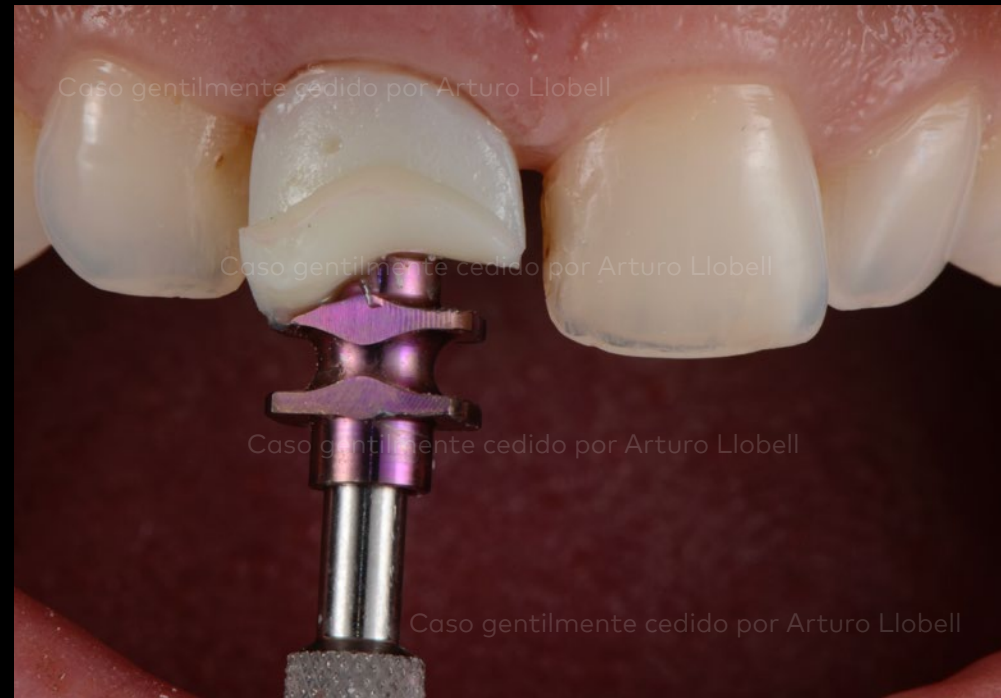
Coifa de impressão personalizada.

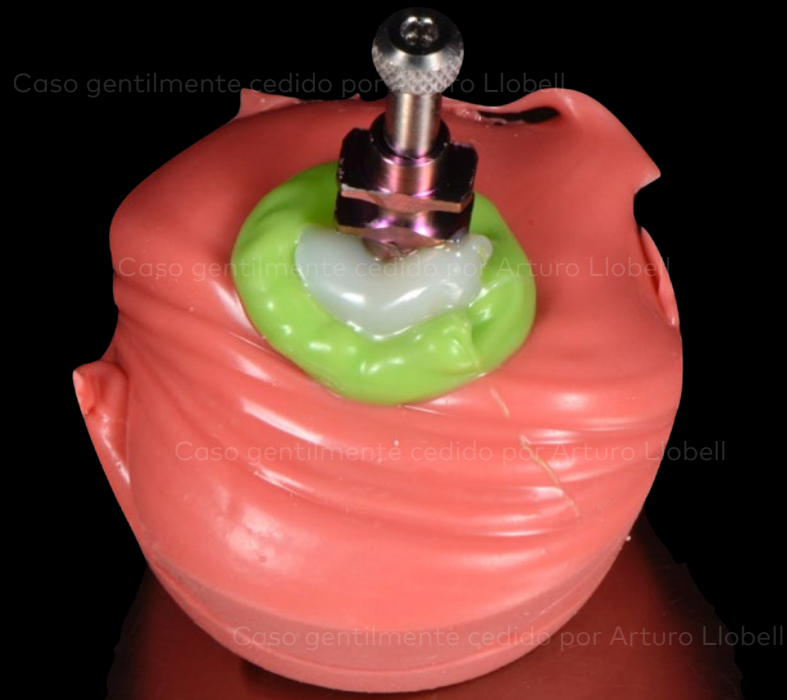
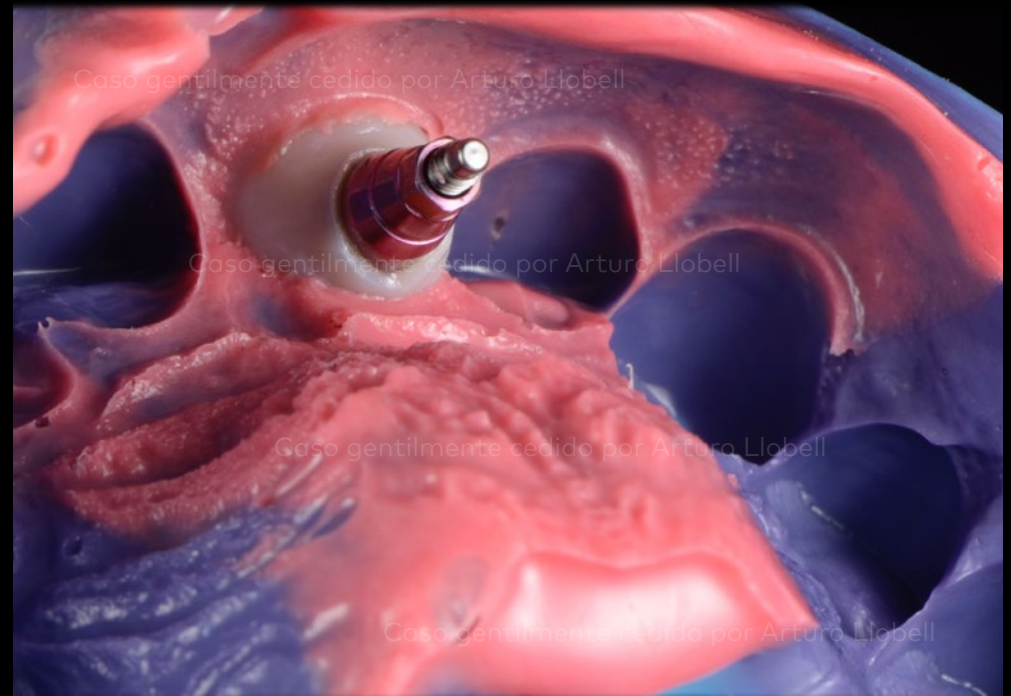
Impressão final com a coifa de impressão personalizada de forma a traduzir o perfil de emergência para a futura restauração protética definitiva.

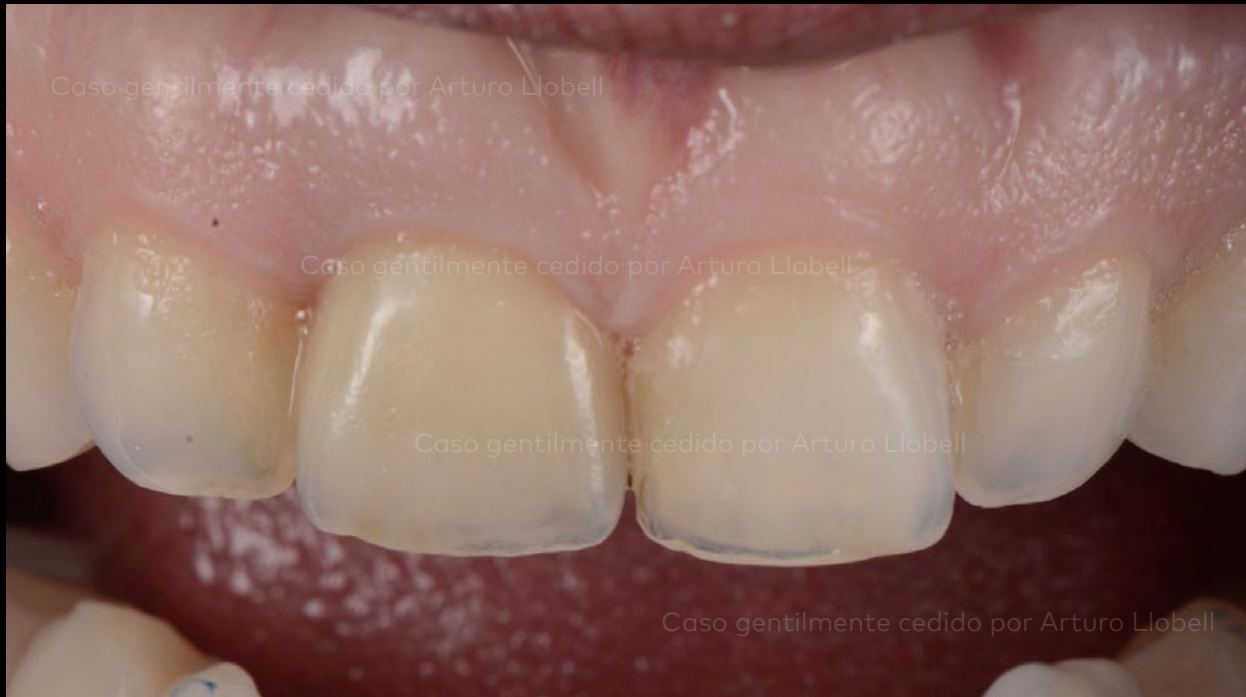
Situação clínica 5 meses após a colocação do implante.

Resultado clínico 5 meses após a colocação do implante apresenta tecidos moles e duros estáveis e saudáveis.

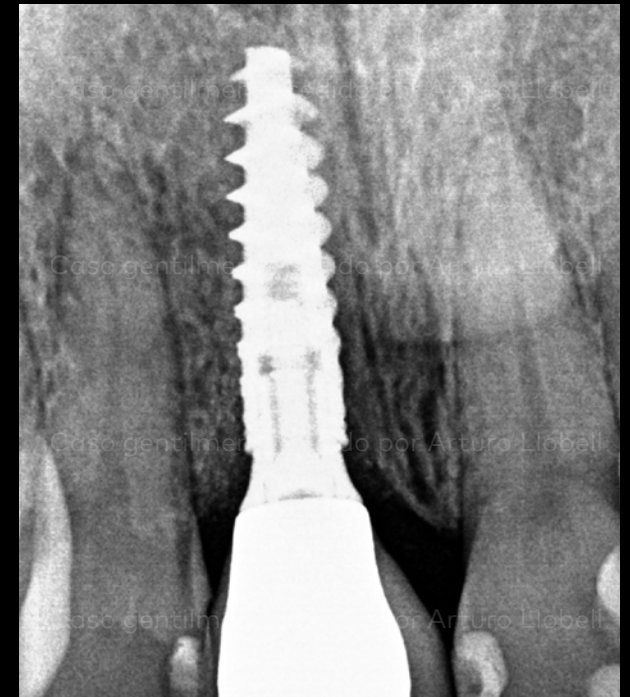
Radiografia no seguimento aos 5 meses.
